2022년 화학사고 사례연구

누체필터로 인화성액체 이송 중
화재 사고

충북권(충주) 화학사고예방센터

「누체필터로 인화성액체 이송 중 화재사고」 사례 연구

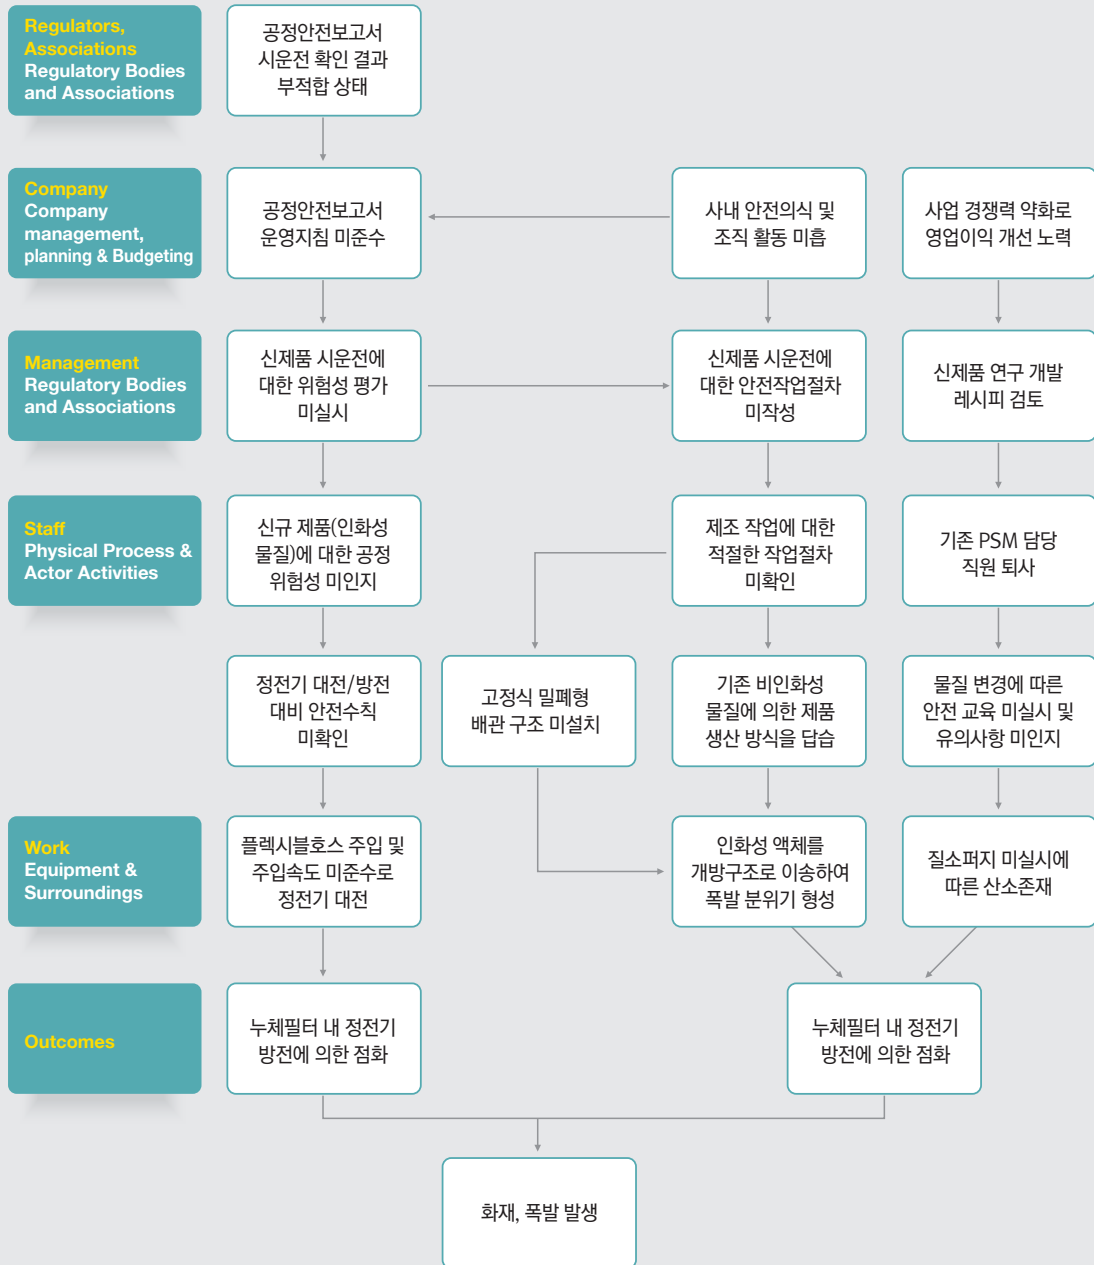
시스템적 사고원인 분석(AcciMap)

톨루엔 혼합물 이송방법 부적절

- 톨루엔 인화점(4℃)보다 높은 온도조건(현장온도 10℃)에서 누체필터 상부 맨홀로 인화성 액체를 이송하였으며 공기 중에 노출된 상태로 이송하였기 때문에 산소공급이 충분한 상태로 가연성 증기가 발생하면서 폭발분위기가 형성되었다.

정전기 발생에 의한 점화

- 톨루엔이 혼합된 유체를 PTFE 재질의 플렉시블 호스를 통해 이송하는 경우에 대전에 의한 정전기가 축적되었을 것으로 추정한다.
- 인화성 액체를 빠른 속도로 분사하는 경우에 정전기가 축적될 수 있으며, Splash filling 방식으로 인화성 액체가 비산되도록 분출하는 경우 폭발분위기에서 사람과 주변 금속체를 통해 정전기가 방전되고 이로 인한 스파크가 점화원이 되어 화재가 발생하였을 가능성이 있다

신규 공정에 대한 위험성 평가 부재
