# 2022년 화학사고 사례연구

혐기성 소화조 상부에서  
교반기 보수작업 중 폭발사고 사례연구

경남권(울산) 화학사고예방센터

2022년

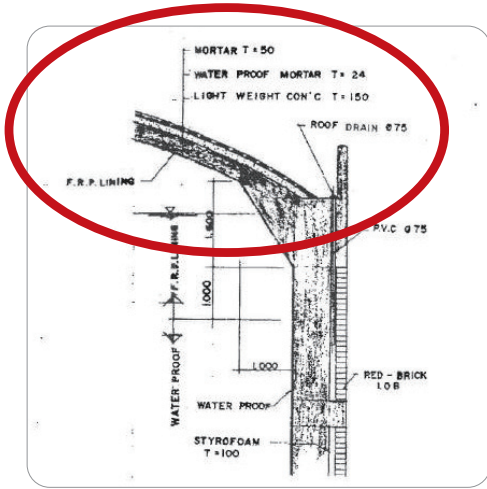
- 혐기성 소화조는 소화가스를 생산하는 설비로서 슬러지의 침전을 억제하기 위한 교반장치와 소화 효율을 높이기 위한 가온설비 등 부속시설을 갖추고 있는 설비이다.
  - ※ 가온설비 : 온수를 이용한 열교환기로서 소화조 하부의 슬러지를 순환시켜 슬러지의 적정온도(약 37 °C 이상)를 유지하는 설비
- V : 3,140m<sup>3</sup>, d : 20,000 mm, H : 10,000mm
- 상부슬라브(Slab) 두께 : 300mm

- 상부슬라브 세부설명
  - Mortar T = 50mm
  - Water Proof Mortar T = 24mm
  - Light Weight Con'c T = 150mm
  - F.R.P Lining T = 75mm
  - 콘크리트 내부 강재, 철근

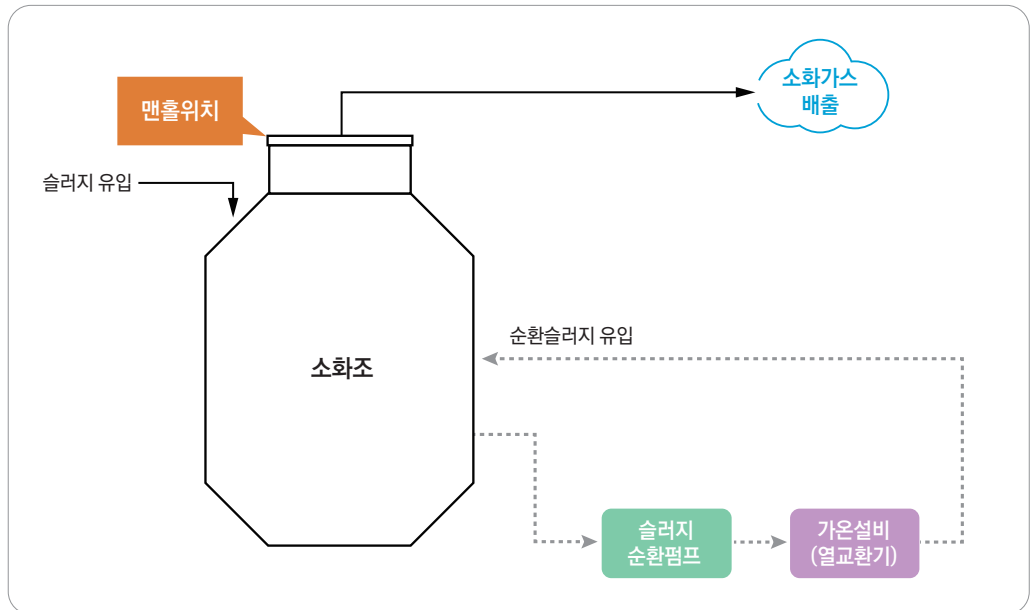
그림 5 소화가스 발생 공정배관 · 계장도

- 농축된 슬러지를 일정온도(약 37°C)이상 유지하면서 교반하여 소화가스(메탄)를 생산하고, 생산된 가스를 탈황(H<sub>2</sub>S 200ppm이하)설비를 통하여 탈황한 후 저장조에 저장한다.

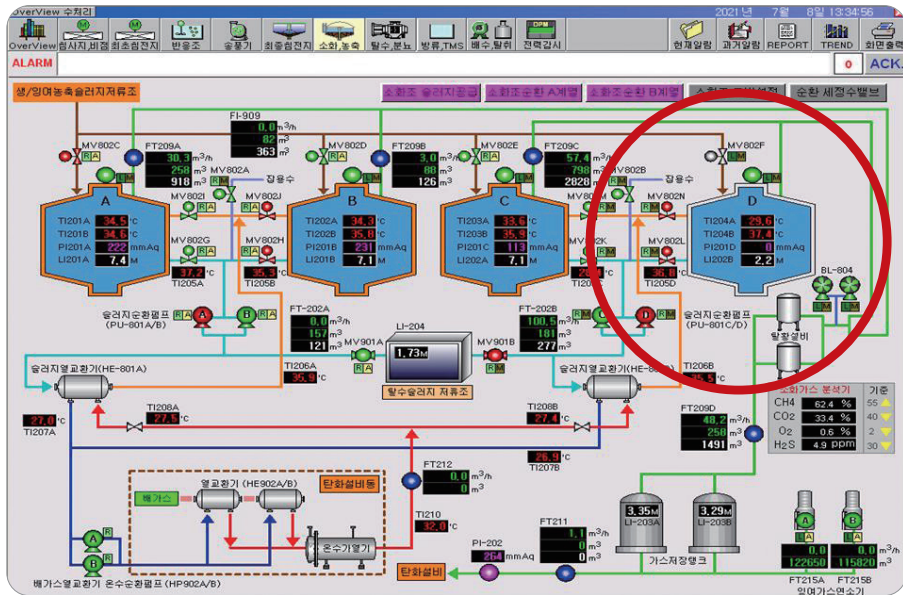
그림 6 소화조 공정 제어실 화면(사고조사일 기준)

- 사고 전날인 6월 28일 하수운영과 시설팀 직원A는 소화조 슬러지 유입밸브(수동밸브)를 차단하고, 소화가스 배출밸브(수동밸브), 가온설비(열교환기) 연결밸브(수동밸브)를 차단하였다고 진술하였다.
- 6월 28일 09:15분 탈황설비로 연결된 소화가스 배출밸브는 차단되었다. (밸브 후단에 부착된 압력계의 지시값 “0” \_ 그림 7 참고)
- 슬러지 유입밸브 차단(소화조 액위 약 73% 유지 \_ 그림 10 참고)
- 직원A는 사고 전날(6월28일) 가온설비로 순환하는 슬러지 순환밸브를 차단하였다고 진술하였으나 소화조D 내부온도(상부: 41℃, 하부: 42℃)가 유지되고 있어 정상운전 중이던 소화조C(38℃)와 비교할 때 가온설비(열교환기)연결밸브는 차단되지 않은 것으로 판단된다. (그림 8, 9, 10 참고)
  - ※ 소화조의 중온 소화 반응시 적정온도는 35~39℃이나 시설팀 직원A 및 운전실 근무자의 진술에 의하면 제어상의 문제로 소화조간 정상 운전온도의 오차가 발생한다고 함.
- 이상의 결과로 소화조D의 슬러지 유입밸브 차단 및 소화가스 배출밸브를 차단한 상태에서 소화조내의 미생물의 번식과 동시에 메탄가스가 지속적으로 발생하여 소화조 내부에 체류한 것으로 판단된다.
  - ※ 하수운영과 직원B의 진술에 의하면 그림 11와 같이 약 20mm의 PVC호스를 사용하여 소화조 내부압력으로 소화가스를 배출하였다고 하나, 소화조 내 소화가스를 제거하기엔 충분하지 못한 것으로 판단된다.
- 따라서 소화조 내부의 슬러지 및 소화가스 배출작업을 실시하지 않은 상태에서 소화조 상부 맨홀(800×800mm)을 개방하였고, 개방된 맨홀을 통해 소화가스(메탄 주성분)가 누출되어 폭발분위기가 형성된 것으로 판단된다.
