2022년 화학사고 사례연구

황산 배관 과압 파열로 인한
누출사고 사례연구

수도권(시흥) 화학사고예방센터

황산 배관의 과압 발생으로 인한 누출사고

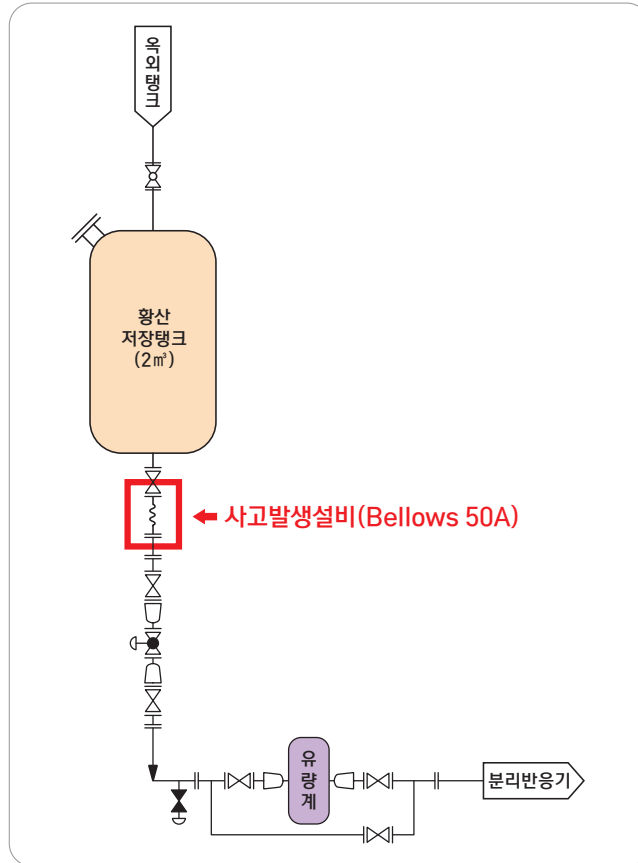
그림 5 사고 발생 설비 공정흐름도

- 2층에 위치한 분리반응기와 4층에 위치한 황산저장탱크 사이의 배관에 황산이 체류된 상태로 장기간 방치되어 황산염이 생성되었고, 그 과정에서 발생한 가스로 인하여 배관 내부에 과압이 형성되었을 것으로 추정됨

- 약 5년간 사용하지 않던 반응기 및 배관에 방치된 잔존 황산이 탄소강관 배관의 철 성분과 반응하여 황산염을 생성시켰고, 이 과정에서 발생한 가스(수소 및 이산화황)로 인하여 배관 내부에 과압이 형성 되었을 것으로 추정됨

- 특히, 2층에 위치한 반응기 상부의 ①번 밸브와 4층에 위치한 연결 배관의 ②번 밸브 사이는 약 25m로 해당 구간에서 반응량이 가장 많았을 것으로 예상되며, 이로 인해 ①번과 ②번 밸브 사이 배관에서 형성된 과압이 상대적으로 다른 구간보다 높게 형성되었을 것으로 추정됨
- 이와 더불어, ②번 밸브 개방 시 ‘쉬익’ 하며 증기 방출 소리가 났다는 목격자의 진술이 있었음

- 황산은 금속부식성 물질로, 금속을 부식시켜 가스를 발생시킬 수 있다는 내용이 MSDS에 기재되어 있다.
- 사고가 발생한 배관은 탄소강관(철)으로, 황산과 반응할 가능성이 있는 재질이다.
- 황산을 탄소강관의 화학설비 및 부속설비에 방치할 경우, 위험성평가를 실시하여 배관의 부식발생 및 배관 내부 과압형성 등의 위험성을 예측하여야 한다.
- 또한, 화학설비 및 그 부속설비 등을 장기간 사용하지 않을 경우에는 '배관 내에 존재하는 원료 등을 제거하여야 한다'는 내용을 안전운전절차서에 반영하여 안전수칙을 표준화하여야 한다.

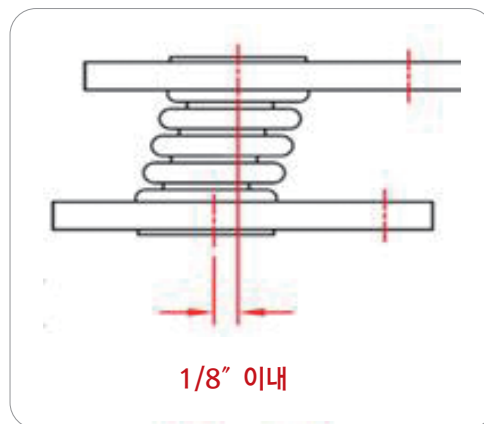
그림 9 벨로우즈 설치 시 축정렬 기준

- 제조사의 PTFE Expansion Joint의 설치 지침서를 보면 해당 규격의 벨로우즈 설치 시 배관의 축정렬은 1/8" (약 3mm) 이내가 되어야 한다고 요구하고 있으나, 사고 발생 지점의 축정렬은 약 26mm가 벗어난 상태로 설치됨

- 벨로우즈 제조사의 매뉴얼 및 설치 지침을 참고하여 벨로우즈에 연결된 상·하 배관의 정렬을 기준치 이내로 조정하여 벨로우즈에 전달되는 부가적인 응력 및 압력을 최소화하도록 설치하여야 한다.
- 또한, 설치 완료 후 내압시험 및 기밀시험을 실시하여 누수발생 여부를 확인하는 세부절차를 마련하여 하중에 의한 원료(황산) 공급 시 진동완화의 기능을 정상적으로 수행할 수 있도록 하여야 한다.
