⚠ 무대장치 설치 작업 중 개구부 추락 ⚠

2023.10.00.(토) 14:08경 경기도 소재 현장에서 재해자가 천장 무대장치(그리드 아이언) 설치 작업에 필요한 자재를 2인 1조로 운반하던 중 개구부로 추락(H=13.2m)하여 사망함

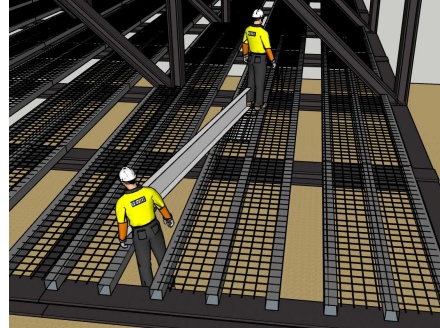
- (개구부) 재해자가 작업한 그리드 아이언 상부에는 폭 350mm의 긴 형태의 개구부가 존재하였음
- (추락방호망) 개구부로 추락의 위험이 있었으나, 현장에는 추락방호망이 설치되어 있지 않은 상태였음
- (안전대 부착설비) 안전대 부착설비로 H빔에 로프를 설치하였으나, 작업자들의 이동 방향과 수직으로 설치되어 있어 실제 작업상황과 맞지 않아 체결이 어려움

① 개구부 방호조치 (추락방호망)

- 작업자가 개구부로 추락할 수 있는 장소에서 작업을 하는 경우 추락방호망을 설치하여 추락 위험을 방지하여야 함

② 작업 계획에 맞는 안전대 부착설비 설치

- 안전대 부착설비를 설치하는 경우, 사전에 작업 계획을 수립하여 실제 작업 상황에 맞도록 설치하여 올바르게 사용될 수 있도록 하여야 함
