설비 청소작업 중 화재

재해개요

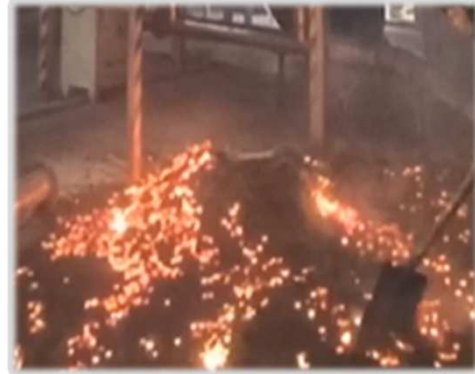
2023. 12. 00.(금) 13:43경 충남 아산시 소재
 OOOO에서 가연성 분진 취급설비 청소
 작업 중 화재가 발생하여 3명이 사망하고
 1명이 부상당함

- (가연물) 설비 청소작업중 설비 내부에서 급격히 쏟아진 가연성 분진
- (점화원) 정전기 등 점화원으로 작용 가능
 - * 설비 내벽으로 부터 박리, 입자간 충돌 등으로 대전된 후 가연성 분진이 설비하부로 급격히 배출되면서 방전
- (산소공급원) 공기 중에 포함된 산소가 산소공급원으로 작용함

- 청소작업시 가연성분진 발생 최소화, 배출속도 조절 및 분산억제
- 에어건 사용 등 가연성 분진 부유분위기 형성 유발 작업금지

- 작업전 취급물질에 대한 화재·폭발 특성 검토를 통한 위험성파악

- 작업절차, 방법, 위험상황 발생시 조치방안 등을 포함한 작업계획 수립 후 계획에 따라 작업실시
