페드럼 절단 작업 중 폭발

재해개요

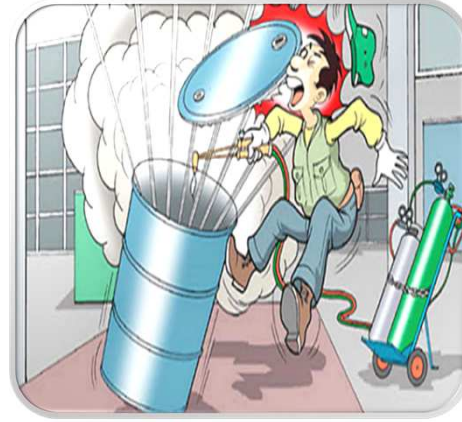
2022. 01. 00.(월) 15:57경 김해시 소재 ○○○에서 페드럼의 상판을 산소 절단기(산소-LPG)로 절단하던 중, 드럼통 내부에 잔류된 인화성 물질이 폭발하며 그 충격으로 외상을 입고 요양하던 중 2023. 08. 00.(월) 사망함

- (가연성물질) 인화점 -7.7°C 의 인화성 액체인 가스플렉스가 드럼 내부에 증기 형태로 잔류
- (점화원) 이동식 산소 절단기(산소-LPG)의 불꽃 (온도 : 약 $2,800^{\circ}\text{C}$)
 - * 폭발 드럼은 뚜껑과 몸체가 일체화된 밀폐형 드럼으로, 환기구와 주입구가 모두 마개로 닫혀 있어 가스가 배출되지 못하였을 가능성이 높음
 - * 폭발 인화성 가스는 공기보다 무겁기에 환기구와 주입구가 개방되어도 자연적으로 환기되지 않을 수 있음
- (산소공급원) 드럼 내부에 담긴 액체 상태 가스플렉스를 사용하는 과정에서 가스플렉스와 외부 공기가 치환되며 대기 중의 공기가 드럼통 내부에 유입 가능

① 드럼 내부 위험물 확인 및 완전 제거

- 페드럼의 내부에는 인화성 잔류물이 존재할 가능성이 높으므로, 산소 절단기를 사용하여 페드럼을 해체할 경우에는 작업에 앞서 '가스 제거 및 세척(잔류물 제거) 작업' 또는 '불활성화(산소농도 5% 미만)'를 실시

② 가연성 물질 페드럼 해체 작업시 화기 사용 지양

- 화재·폭발 발생 위험이 있는 드럼 해체 작업시, 화기 사용을 지양하고 드럼 커터를 사용하여 수동으로 상판을 절단하는 등의 방법으로 폭발을 예방
