재해개요

2020.02월 (주)○○○○에서 반응기 내벽에 붙어있던 중간생성물 세척을 위해 맨홀을 열고 플라스틱용기로 인화성 액체를 뿌리던 중 화재·폭발 발생(부상2명)

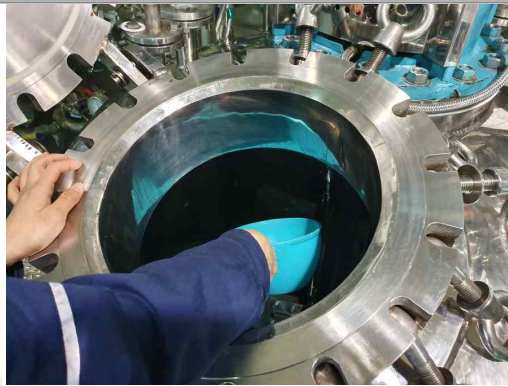
재해상황도

- 반응기 내 불활성 조치 미흡
 - 반응기의 세척작업을 위해 맨홀을 개방하기 전 치환(불활성가스) 또는 세척작업(물)을 실시하여 폭발위험분위기를 제거하여야 하나 미실시함
- 점화원(정전기) 관리 미흡
 - 반응기 세척작업 시 정전기를 축적시킬 수 있는 플라스틱 용기를 사용함
- 세척 작업 방법 부적절
 - 맨홀을 열고 외부 공기 유입이 가능한 상태에서 인화성 액체를 뿌리는 방식의 세척방법 채택

- 폭발위험분위기 형성 방지
 - 인화성액체를 사용함으로써 반응기내 폭발위험분위기 형성의 우려가 있는 경우, 불활성가스로 치환하거나 물, 스팀 등을 사용하여 세척작업을 실시하여 폭발위험분위기 형성 방지
- 점화원(정전기) 방지조치 실시
 - 세척제 등을 담은 용기 및 도구는 정전기 대전방지가 가능한 도전성(금속제) 재질 사용
 - 반응기, 배관 등 정전기 대전방지용 접지 실시
 - 인체대전 방지를 위한 제전복, 대전방지용 안전화 등 착용
- 세척 작업 방법 변경
 - 인화성 액체를 사용하여 세척 작업 전 반응기 내부를 불활성가스로 치환 하는 등 폭발위험분위기를 제거한 후 배관 또는 스프레이 볼 등을 사용하여 세척작업 진행
